## **Zhodnocení technického stavu přehrady v distriktu Charwar, potenciál projektu.**

*Vydalo: Ministerstvo zahraničních věcí ČR, Provinční rekonstrukční tým Lógar, Afghánistán*

*zpracovatelka: Ing. Alena Lišková, civilní expertka PRT – stavební inženýrka*

*Rok a místo vydání: Afghánistán, duben 2010*

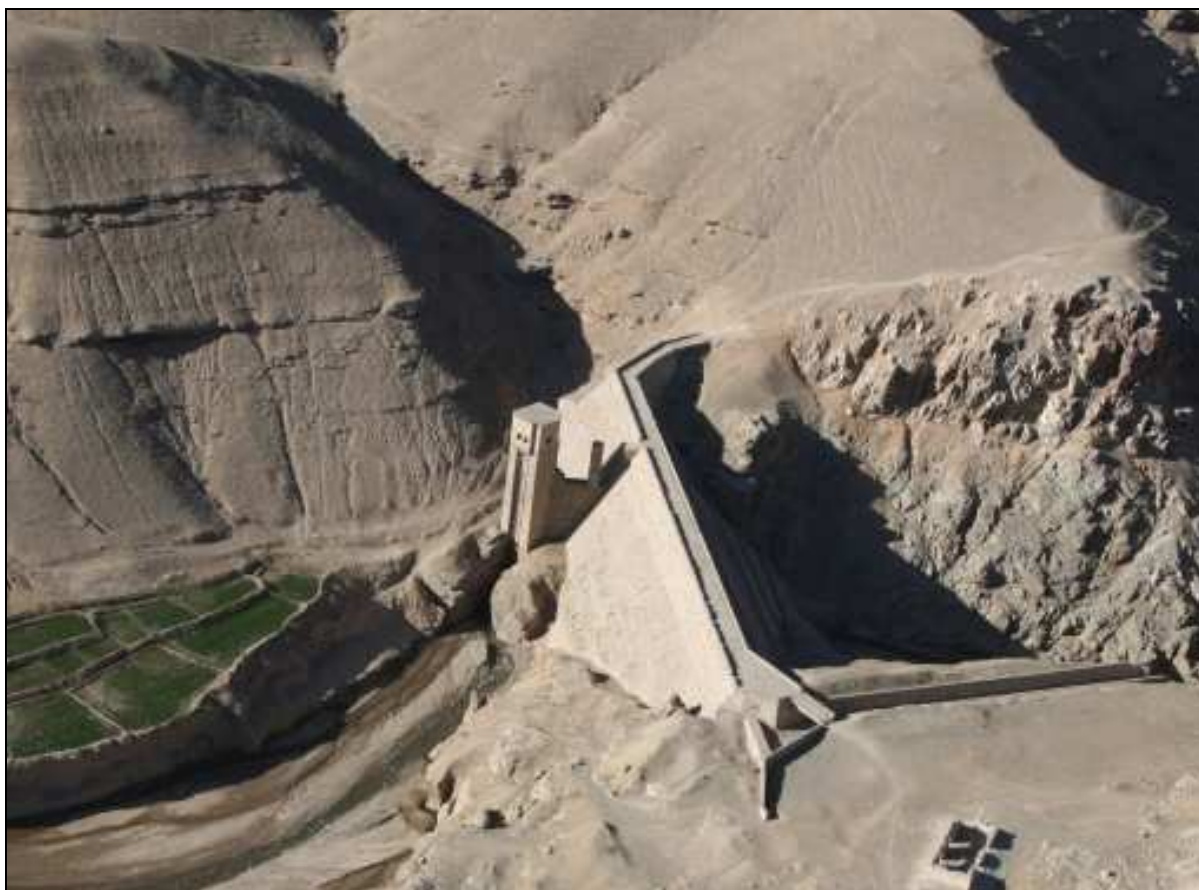
Z leteckého průzkumu je zřejmé, že nejsou dobudovány všechny funkční objekty a jejich návaznosti. Těleso hráze je zřejmě vystavěno rovnáným kamenem, který je obložen kamenným obkladem pojeným cementovou maltou. O kvalitě vnitřní části hráze bohužel nemáme žádné informace. Vzhledem k tomu, že přehrada nebyla nikdy naplněna vodou můžeme předpokládat dobrý stav jádra hráze. Vrchní vrstva je evidentně poškozena erozí. Obklad je porušen a některé kameny jsou vypadané.

Obr.8 – Letecký snímek návodního líce hráze.

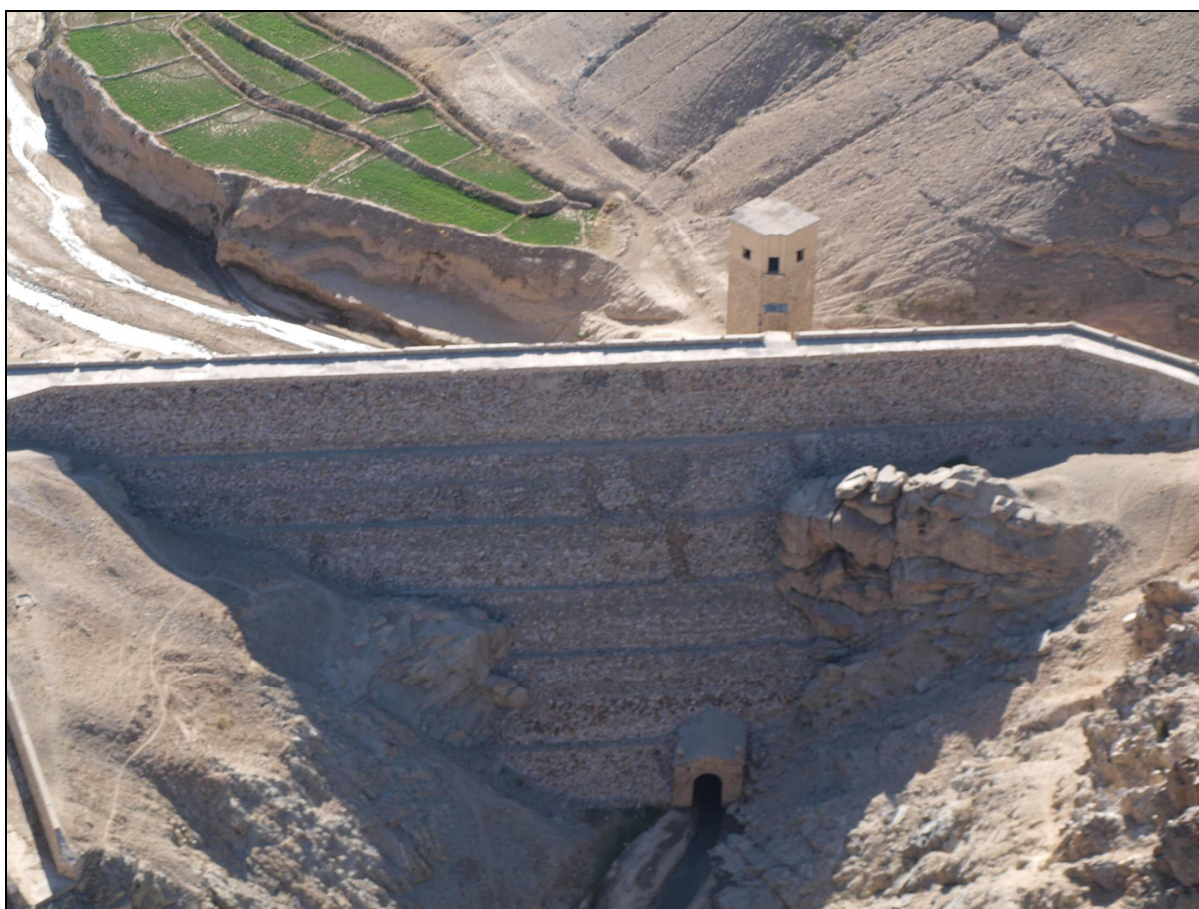
Obr.9 – Letecký snímek vzdušného líce hráze.

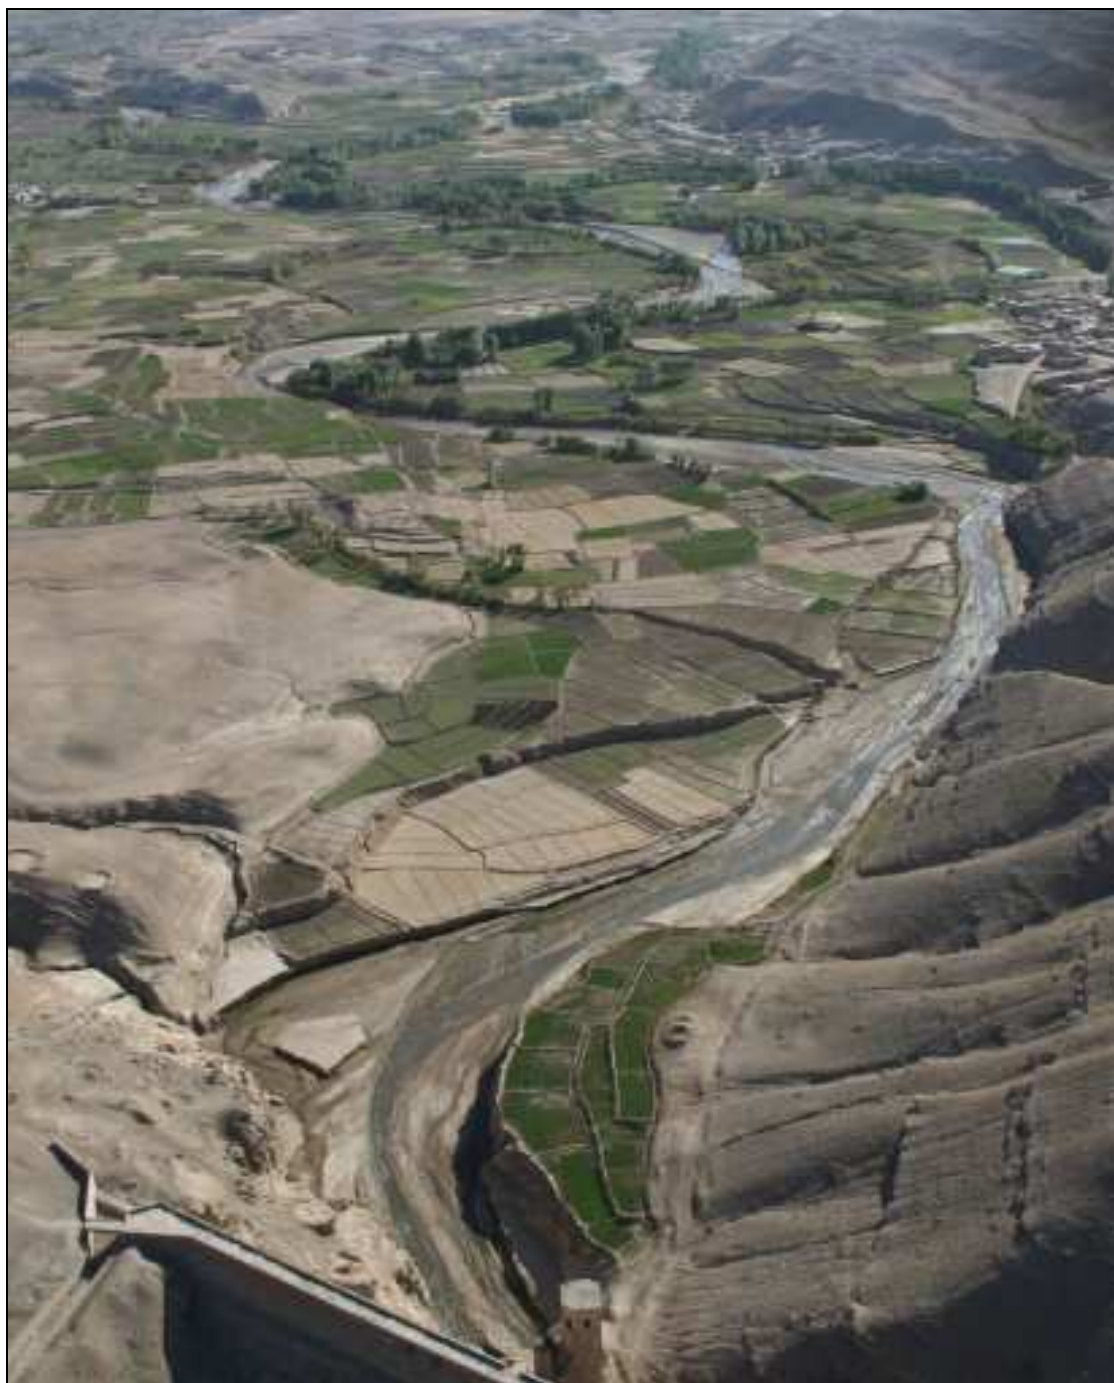
Obr.10 – Letecký snímek s pohledem na potenciálně zatopenou plochu.

Jak již bylo zmíněno výše, od doby, kdy byla přehrada rozestavěna uběhlo téměř 70 let. Tato doba je velmi dlouhá a v oblasti zásobního prostoru přehrady se rozvinula zemědělská činnost. Z tohoto je zřejmé, že umístění přehrady není na zcela vhodném místě. Byla zde vytvořena pole s obdělávanou půdou a v jejich blízkosti došlo k výstavbě obydlí pro místní obyvatele. Jak je zřetelné z přílohy tohoto dokumentu, tak záplavová oblast sahá až po zastavěnou obydlí čast. V rámci projektu by se tak musel řešit výkup pozemků, náhrada bydlení atp., což by sebou přineslo značné komplikace. Jako příklad nám slouží přehrada Surkhab, která byla vystavěna také ve třicátých letech dvacátého století a dodnes v této oblasti nejsou dořešeny majetkoprávní poměry a náhrada půdy.
